GUTACHTEN

Zur Beurteilung von Rissen
Straße
Ort

Projekt Rissbegutachtung ...
Projektnummer 08/062

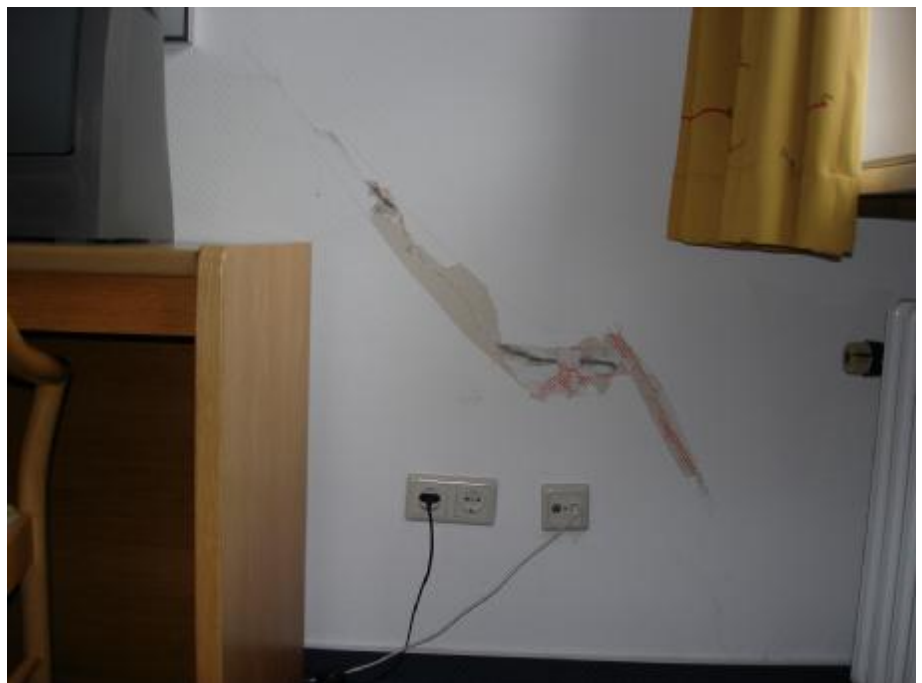
Beim Ortstermin am 19.12.08 wurde die Tapete im Raum 407 im Bereich des Risses geöffnet, so dass man den Riss sehen konnte.

Riss im Bereich der Zimmertrennwand

Aus dem Nachbarraum konnte man erkennen, dass der Riss auch auf der gegenüberliegenden Seite der Wand vorhanden ist.

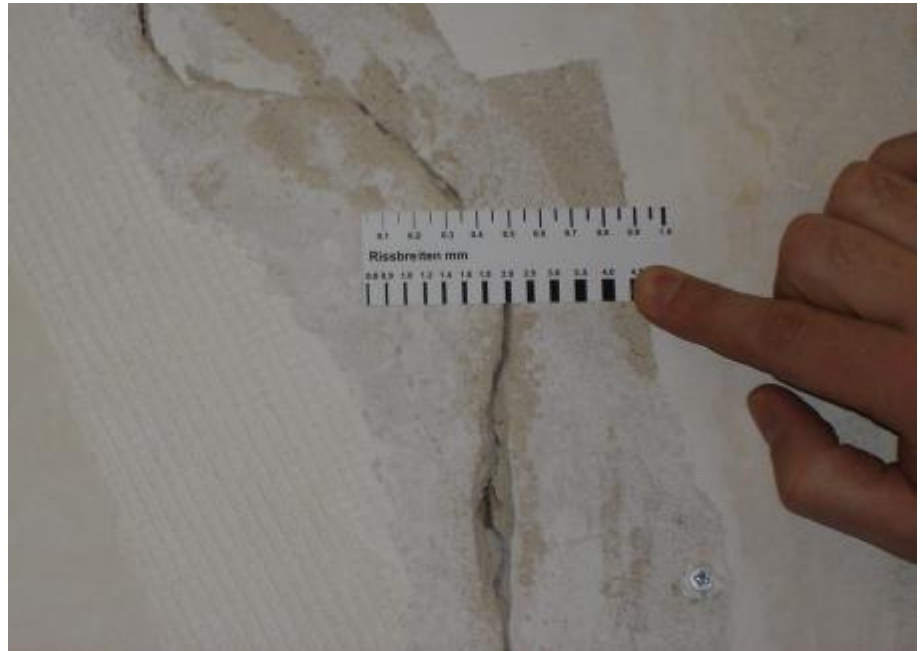
Die Rissbreite nimmt mit der Höhe kontinuierlich ab. In einer Höhe von ca. 1,60 m beträgt die Rissbreite noch ca. 2,0 mm. 30 cm unterhalb der Decke ist der Riss nicht mehr vorhanden.

Rissbreit in Höhe von 1,60 m ca. 2,0 mm

Auch wenn die Risse aufgrund der geänderten baulichen Situation nicht weiter zunehmen können, ist es dennoch sinnvoll, die Risse kraftschlüssig zu schließen, um auch geringere Längenänderungen, die z.B. durch Temperaturdifferenzen zwischen Sommertagen und Wintertagen an denen die Räume gar nicht oder nur gering beheizt sind, entstehen können, zu vermeiden. Zu diesem Zweck sind die Risse mit einem geeignet Mittel zu schließen und anschließend wieder zu verspachteln.
