# GUTACHTEN

Zur Beurteilung von Rissen  
Straße  
Ort

**Projekt** Rissbegutachtung ...  
**Projektnummer** 08/062

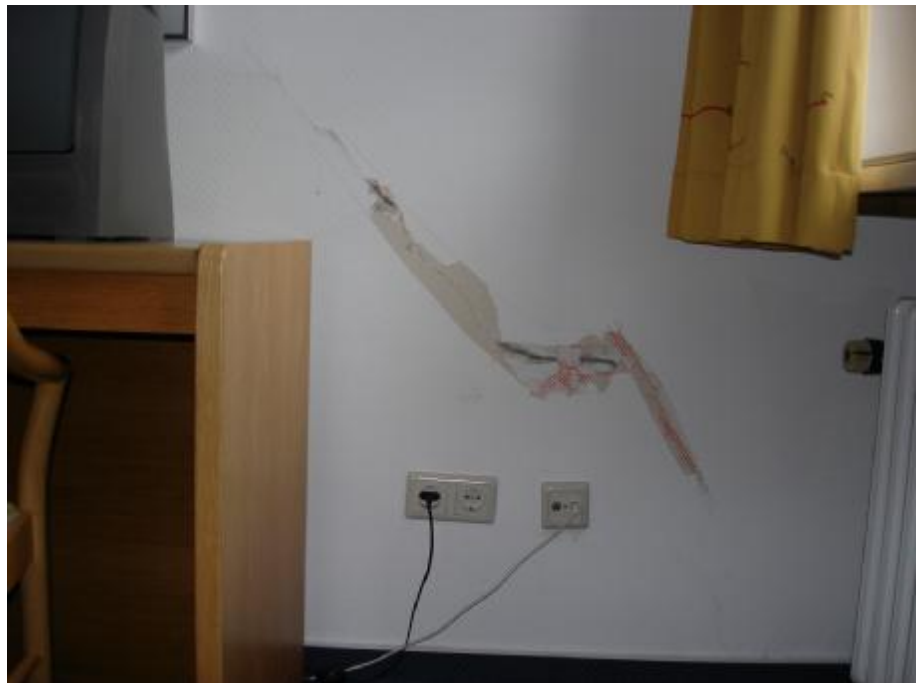
Riss im Bereich der Zimmertrennwand

Aus dem Nachbarraum konnte man erkennen, dass der Riss auch auf der gegenüberliegenden Seite der Wand vorhanden ist.

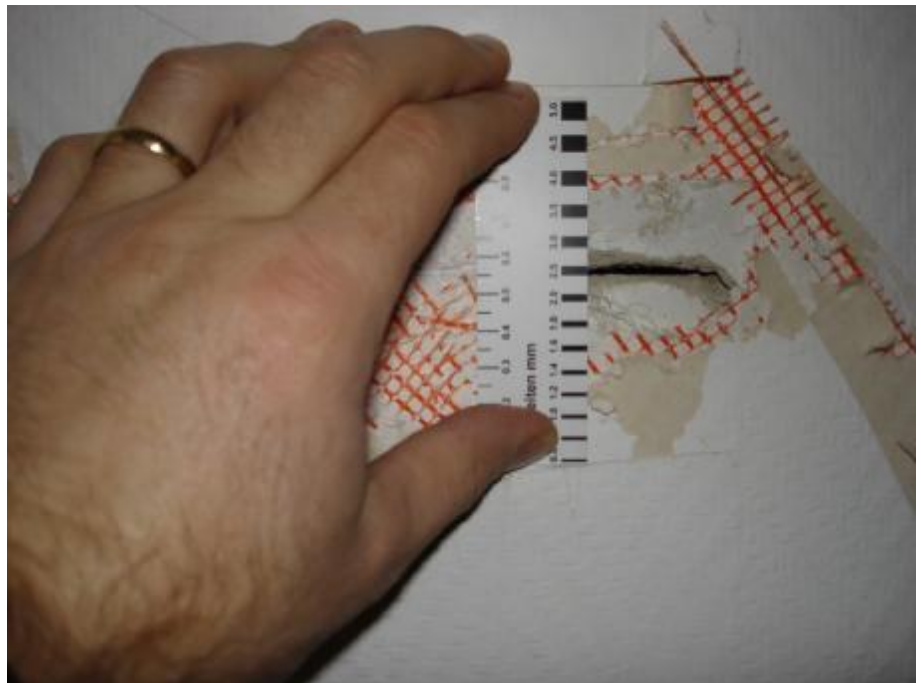
Es ist erkennbar, dass der Riss vor dem letzten Tapezieren mit einem orangen Putzgewebe überspannt wurde. Außerdem ist erkennbar, dass der Riss teilweise mit Gipsspachtel geschlossen wurde.

Rissbreite bis 2,5 mm, Reste von Gipsspachtel und Putzgewebe

Das Putzgewebe und der Gipsspachtel sind ein eindeutiger Hinweis darauf, dass der Riss schon vor der letzten Renovierung in den achtziger Jahren vorhanden war. Folglich ist es eindeutig, dass es sich bei diesem und mit an Sicherheit grenzender Wahrscheinlichkeit auch bei den anderen Rissen um alte Risse handelt.

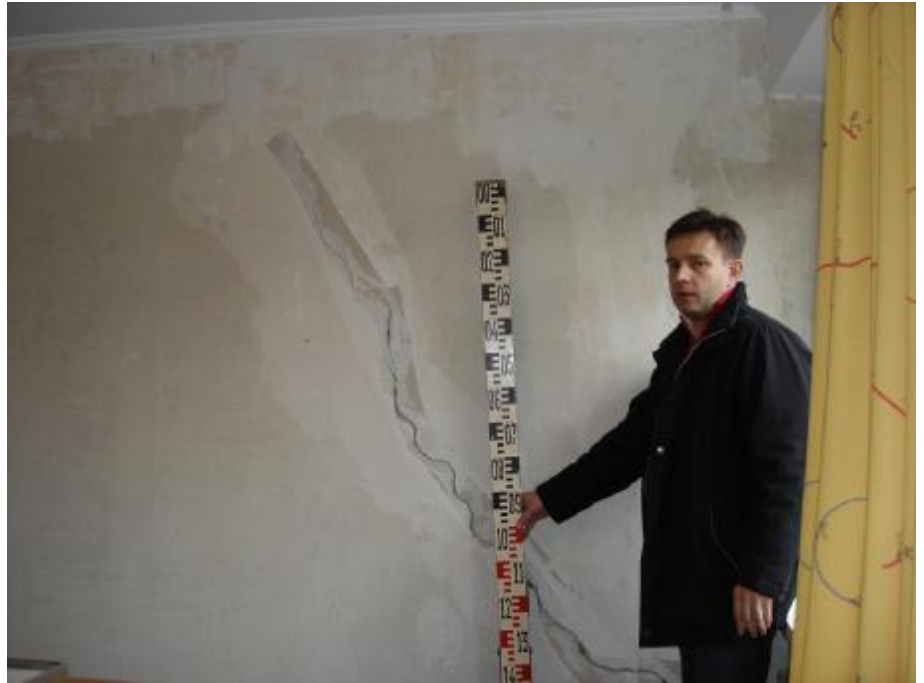
Treppenartiger Verlauf des Risses

Der Riss beginnt unten rechts in einem Abstand von ca. 30 cm vom Fensterelement und läuft treppenartig diagonal bis ca. 30 cm unter die Stahlbetondecke hoch. Die maximale Rissbreite befindet sich am untersten Punkt des Risses und beträgt ca. 5 mm.

Auch wenn die Risse aufgrund der geänderten baulichen Situation nicht weiter zunehmen können, ist es dennoch sinnvoll, die Risse kraftschlüssig zu schließen, um auch geringere Längenänderungen, die z.B. durch Temperaturdifferenzen zwischen Sommertagen und Wintertagen an denen die Räume gar nicht oder nur gering beheizt sind, entstehen können, zu vermeiden. Zu diesem Zweck sind die Risse mit einem geeignet Mittel zu schließen und anschließend wieder zu verspachteln.

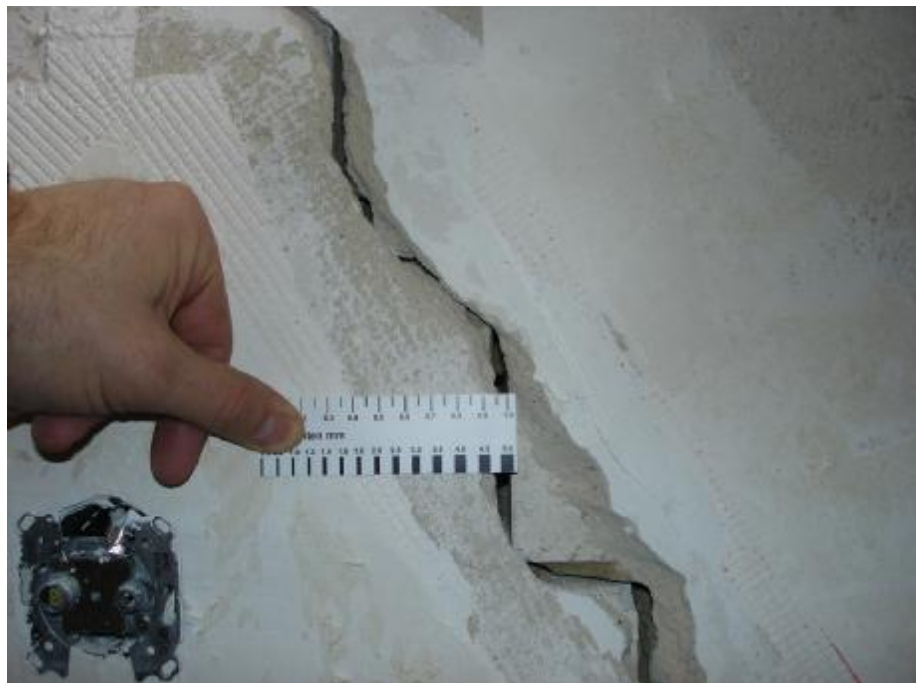
Rissbreite ca. 5 mm

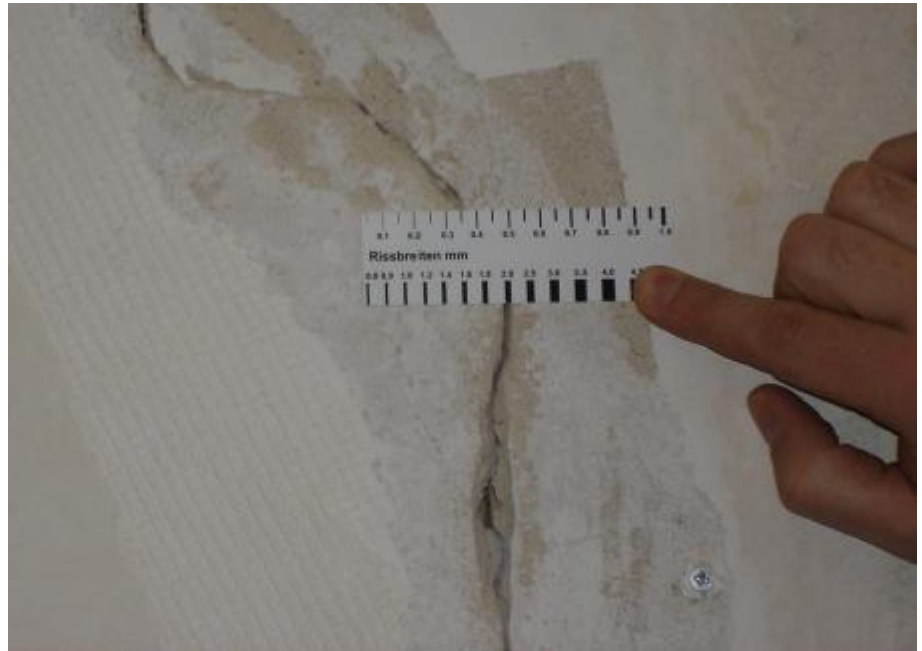
Die Rissbreite nimmt mit der Höhe kontinuierlich ab. In einer Höhe von ca. 1,60 m beträgt die Rissbreite noch ca. 2,0 mm. 30 cm unterhalb der Decke ist der Riss nicht mehr vorhanden.

Rissbreit in Höhe von 1,60 m ca. 2,0 mm

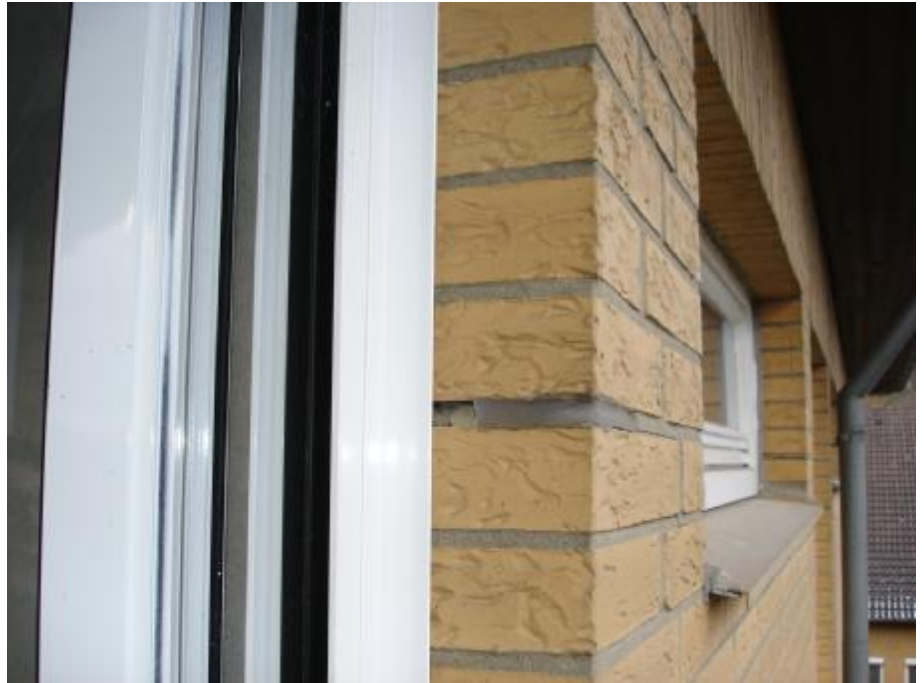
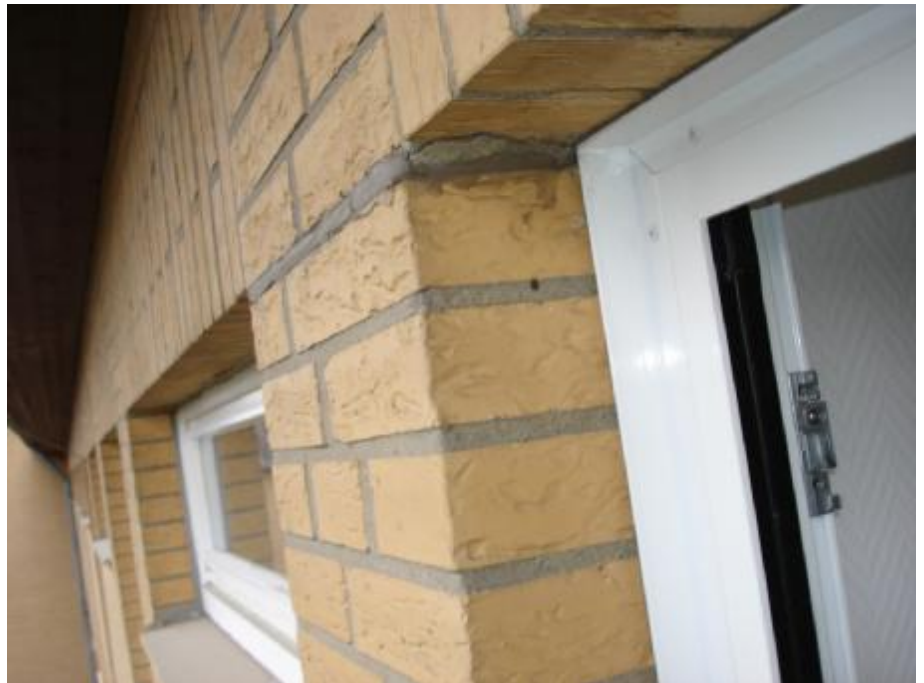
Es gibt sogar noch einen Hinweis darauf, dass die Abdichtung und die Wärmedämmung auf der Dachdecke erst aufgebracht wurden, als die Verblendung schon fertig war. Auf den nächsten Fotos ist erkennbar, dass die Verblendung auf der gesamten Länge oberhalb der Fensterstürze abgerissen ist.

Gerissene Lagerfuge der Verblendung mit Silikon ausgebessert

Diese Schäden sind ein weiteres eindeutiges Indiz dafür, dass sich die Decke während der Bauphase gedehnt hat.
