# GUTACHTEN

Zur Beurteilung von Rissen  
Straße  
Ort

**Projekt** Rissbegutachtung ...  
**Projektnummer** 08/062

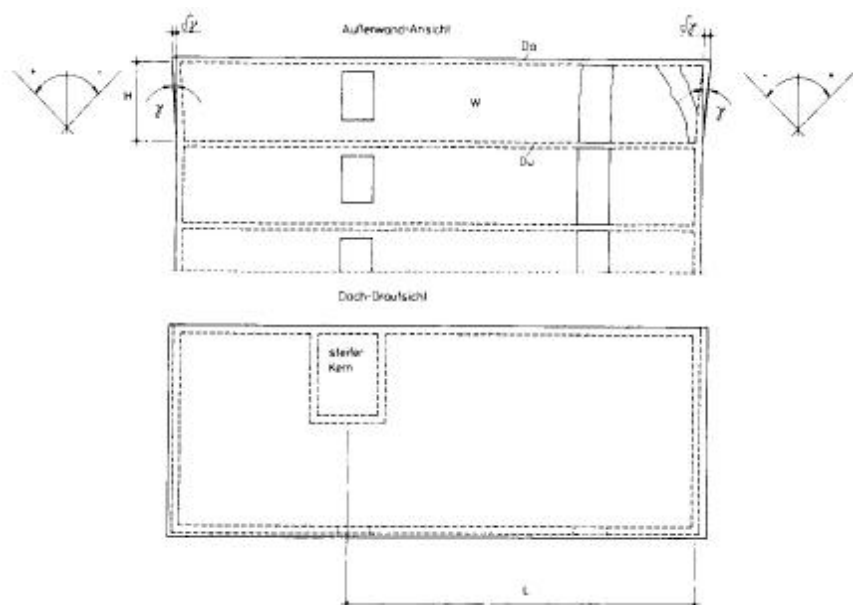
Im Sommer erfahren Flachdächer aufgrund der langfristigen und intensiven Sonneneinstrahlung sehr hohe Temperaturbelastungen. So kann sich ein ungeschütztes Flachdach bis zu 80° C aufheizen. Wenn das Dach gar nicht oder nur gering wärmedämmt ist, kann sich auch die Dachdecke (Da) aus Stahlbeton stark aufheizen. Das führt dazu, dass sich die Decke ausdehnt. Da sich die letzte Geschossdecke (Du) allerdings kaum aufheizt und somit auch nicht in gleicher Weise dehnt wie die Dachdecke, stellt sich aufgrund der behinderten Dehnung der Innenwände durch die letzte Geschossdecke eine Spannung im Mauerwerk ein, die zu Rissen in den Wänden führt. In der folgenden Zeichnung, die aus [4] übernommen wurde, ist diese Gesetzmäßigkeit sehr anschaulich dargestellt.

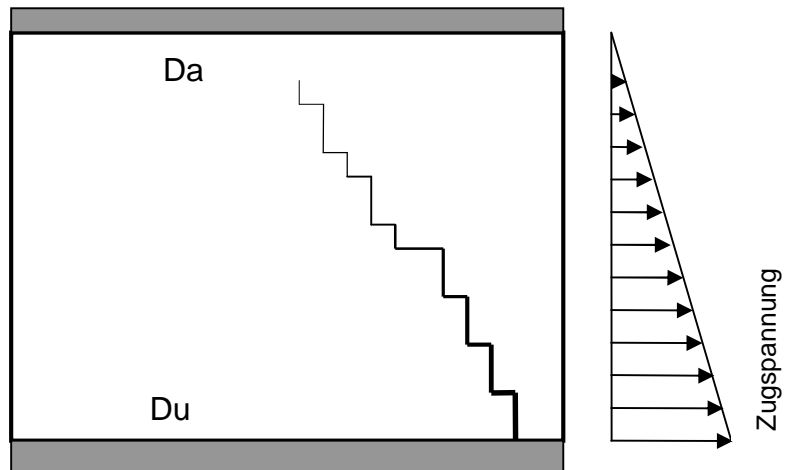
Dachdecke. Mit abnehmender Höhe des Mauerwerks sinkt die Temperatur in der Wand, was zu geringeren Temperaturdehnungen führt. Durch die Festhaltung der Wand an der Geschossdecke (Du) nimmt im Gegenzug die Behinderung der möglichen Dehnung der Wand jedoch kontinuierlich zu. Da sich die Wand aber oben dehnt und unten gehalten ist, stellen sich entlang der Wandhöhe kontinuierlich anwachsende Zugspannungen in der Wand ein.

Durch die geringeren Zugspannungen unter der Dachdecke stellen sich daher keine bzw. sehr kleine Risse ein. Die deutlich größeren Zugspannungen im unteren Bereich der Wand führen folglich zu wesentlich breiteren Rissen.
